**Problemas de los
concretos en las costas
del Golfo y el Caribe**

**Arq. César Jorge Carpio Utrilla
M.I. Rómel G. Solís Carcaño**

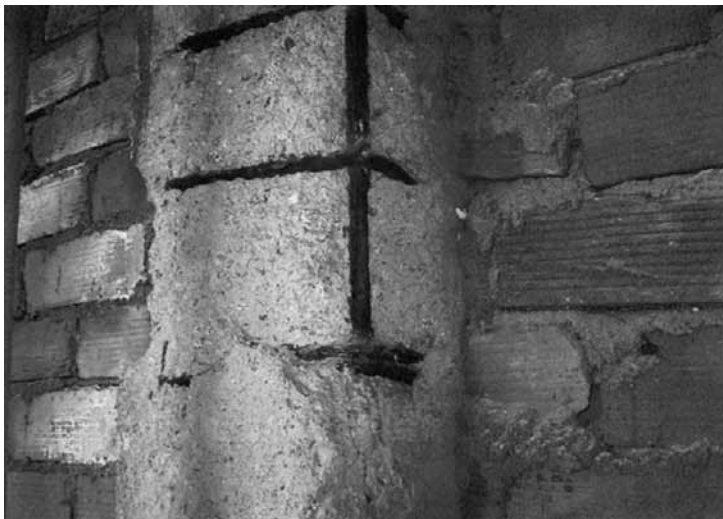
Figura 1. Oxidación y corrosión en los armados de castillo.

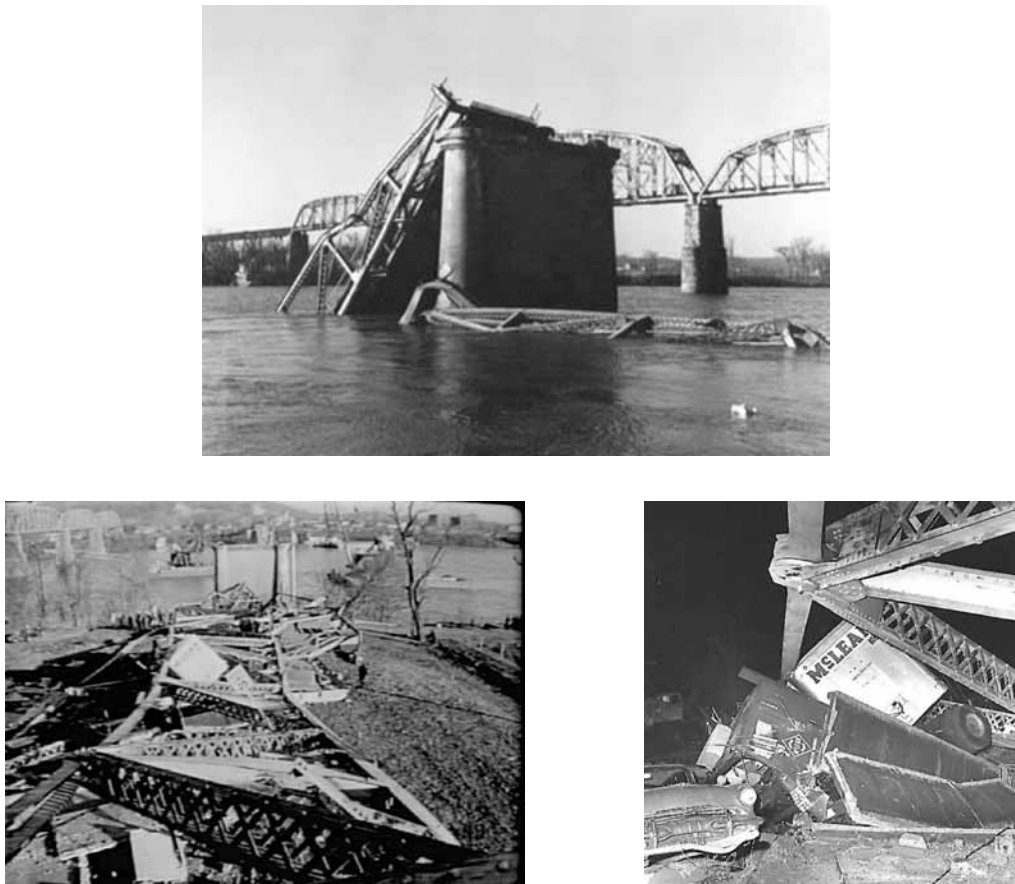
Figuras 2 a 4. Vistas del colapso del puente Silver, sobre el río Ohio por defecto de fabricación y el tiempo.

Como resultado de las primeras investigaciones se consideró que la causa del colapso fue fatiga de uno de los eslabones de la cadena, combinada con una temperatura baja del metal, y una supuesta sobrecarga del puente a raíz de la hora pico en un fin de semana de compras navideñas.

Con el tiempo y el avance en los métodos de investigación, se determinó que el problema raíz en el colapso no ocurrió ese día de 1967, sino casi 40 años antes cuando se fabricaron las piezas de metal de la cadena. Durante la investigación del siniestro se determinó que el proceso de enfriamiento del metal no fue controlado correctamente, y en el interior de la pieza se formaron pequeñas grietas que no llegaban a la superficie. Como no había grietas visibles, a la hora de construir el puente no se encontraron defectos en el metal.

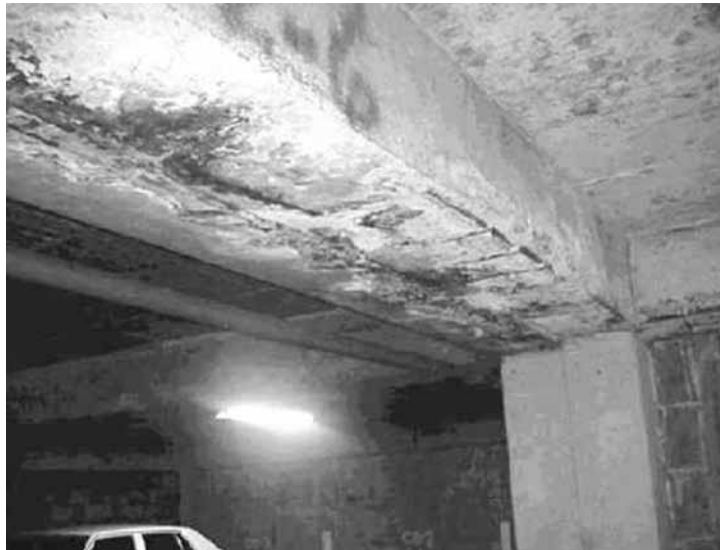
Figura 6. Daño en estructura por corrosión de acero de refuerzo.

Las fisuras que en principio se desarrollan de manera paralela a las armaduras de acero de refuerzo, afectan de manera importante la capacidad portante y la aptitud de servicio de la estructura acortando la vida útil de la misma. (Fig.4, 5 y 6)

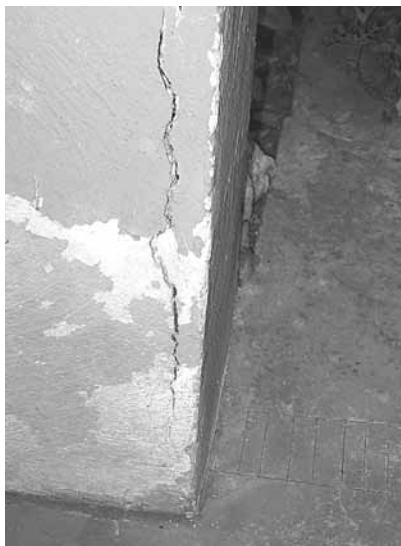
Figura 8. Agrietamiento por corrosión de armadura de acero de refuerzo en columna

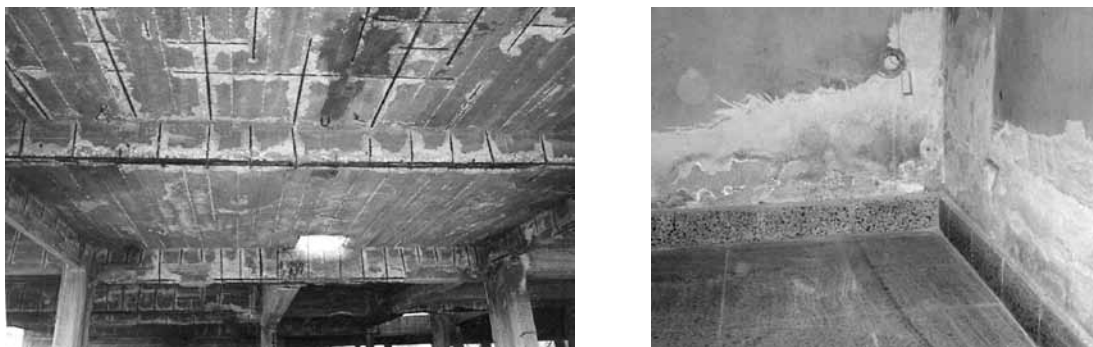
Figura. 10 y 11. Daño en cerramiento, losa y muros por filtración de humedad.

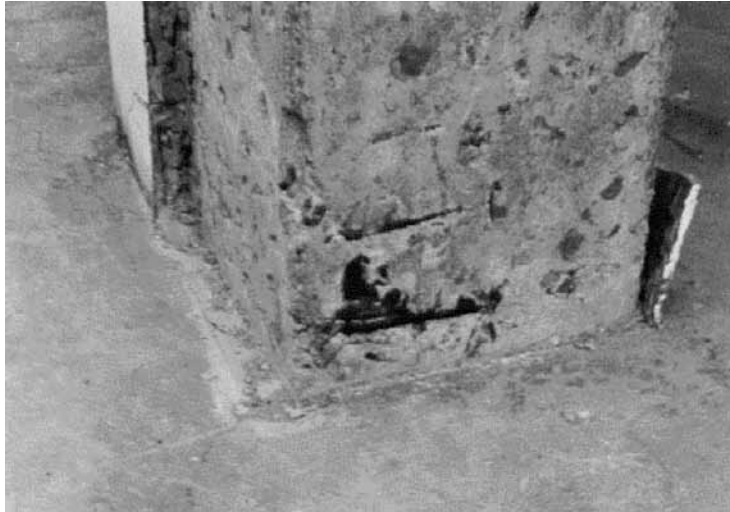
Figura 12. Corrosión en el acero de refuerzo en un edificio de la zona turística de Bahía

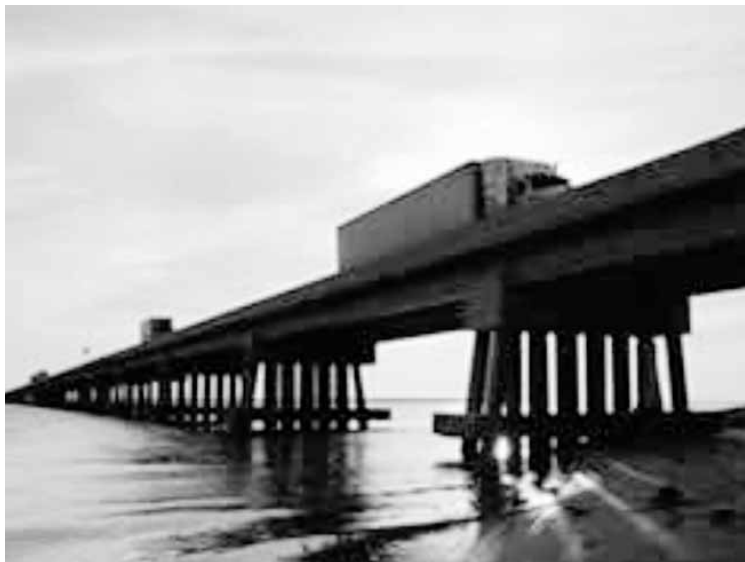
Figura 14. El puente sobre la Laguna de Términos desafía a la física y a la ley en un frágil equilibrio.

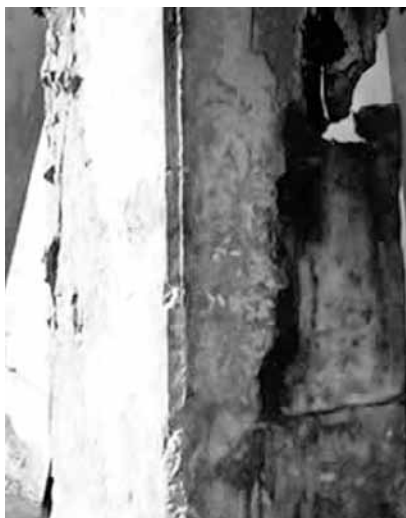
Los pilotes son las piezas más afectadas: hay presencia de óxido, humedad y varillas a la intemperie, incluso en áreas previamente reparadas. Entre 40% y 50% de los pilotes están en mal estado, asienta Gonzalo Fernández, especialista en estructuras, quien reside en Campeche y prefiere omitir su nombre verdadero. El problema es que la estructura tiene más de cinco años así. El veredicto sobre el nivel de riesgo que emite el Centro Campeche de la Secretaría de Comunicaciones y Transportes (SCT) sostiene que: "... la revisión estructural considera que en el caso de los pilotes aun cuando el área de acero tiene un porcentaje menor al original, las cargas vivas de diseño actuales no son críticas para el trabajo de estos elementos, ya que el factor de seguridad fue muy alto, por lo tanto se cuenta con 14 pilotes por caballete".

Figura 15. El concreto acusó entallamientos y erosión por ataque químico.

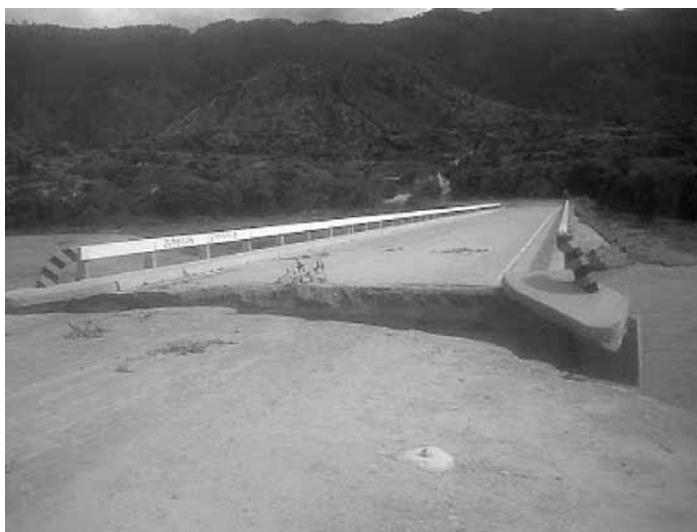
Figura 17. El puente Fray Bartolomé de las Casas II colapsó sobre el Río Negro dejando incomunicado el Departamento de Quiché

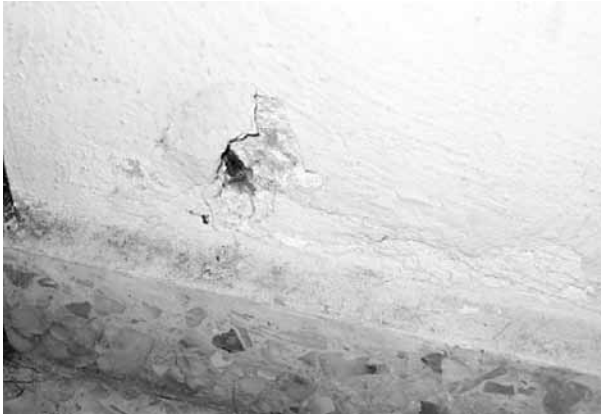
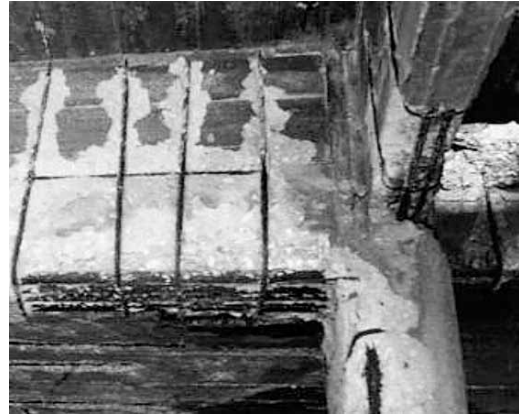
Figuras 18 y 19. Daño en cadena de cimentación por filtración de humedad y en cadena de cerramiento por corrosión.

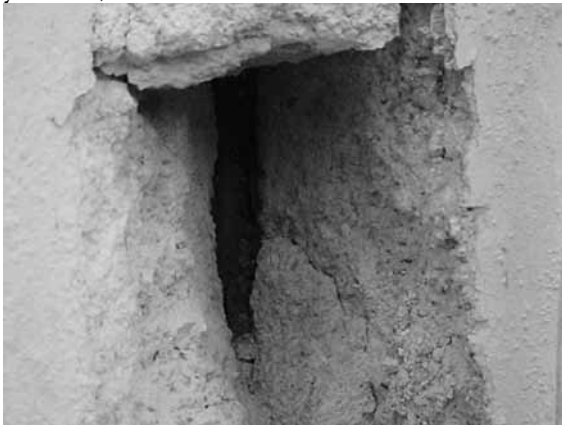
Figuras 20 y 21. Daño en losa y en castillo ahogado por corrosión de acero inducida por carbonatación.
