PROBLEMAS DE LOS CONCRETOS EN LA COSTA DEL GOLFO Y EL CARIBE

Arq. César Jorge Carpio Utrilla

M.I. Rómel G. Solís Carcaño

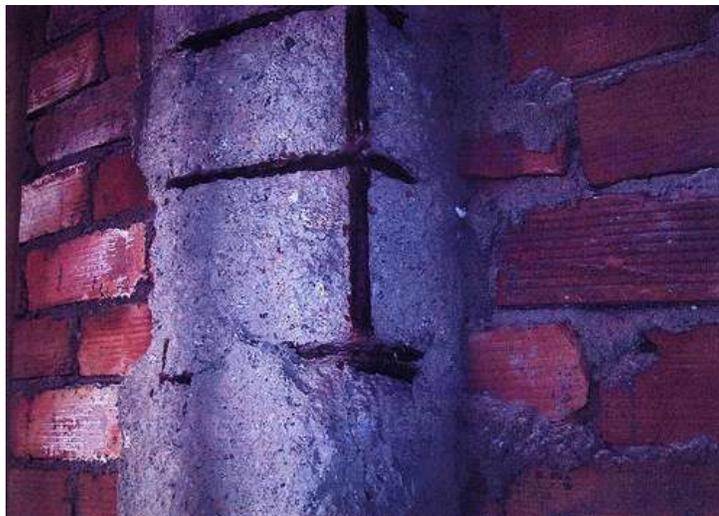
Figura 1. Oxidación y corrosión en los armados de castillo.

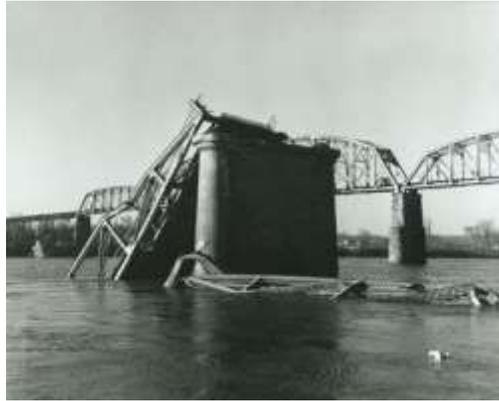
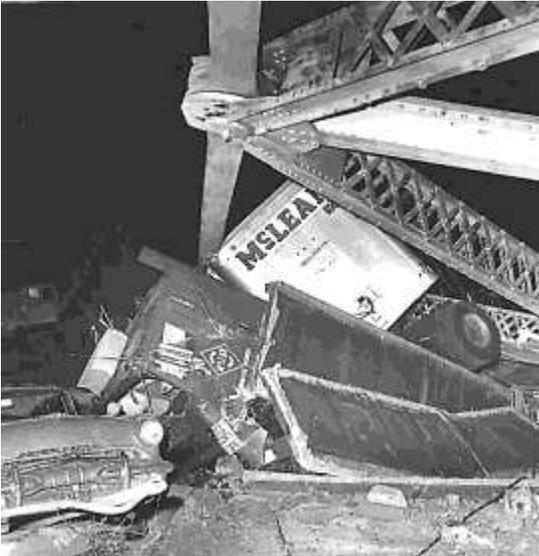
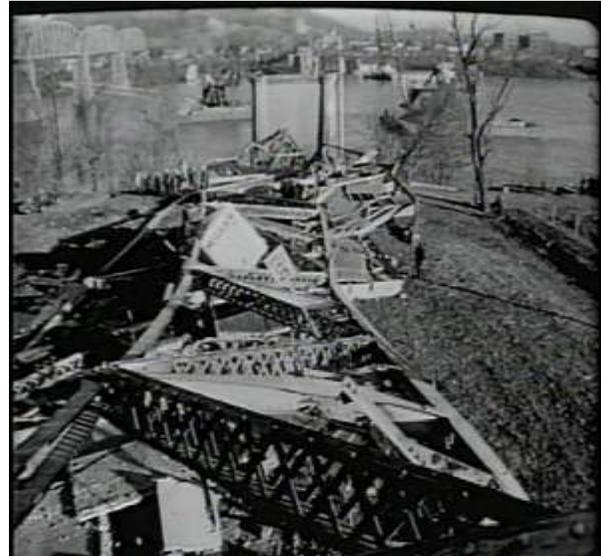
Figuras 2 a 4. Vistas del colapso del puente Silver, sobre El río Ohio por defecto de fabricación y el tiempo.

Como resultado de las primeras investigaciones se consideró que la causa del colapso fue fatiga de uno de los eslabones de la cadena, combinada con una temperatura baja del metal, y una supuesta sobrecarga del puente a raíz de la hora pico en un fin de semana de compras navideñas.

Con el tiempo y el avance en los métodos de investigación, se determinó que el problema raíz en el colapso no ocurrió ese día de 1967, sino casi 40 años antes cuando se fabricaron las piezas de metal de la cadena. Durante la investigación del siniestro se determinó que el proceso de enfriamiento del metal no fue controlado correctamente, y en el interior de la pieza se formaron pequeñas grietas que no llegaban a la superficie. Como no había grietas visibles, a la hora de construir el puente no se encontraron defectos en el metal.

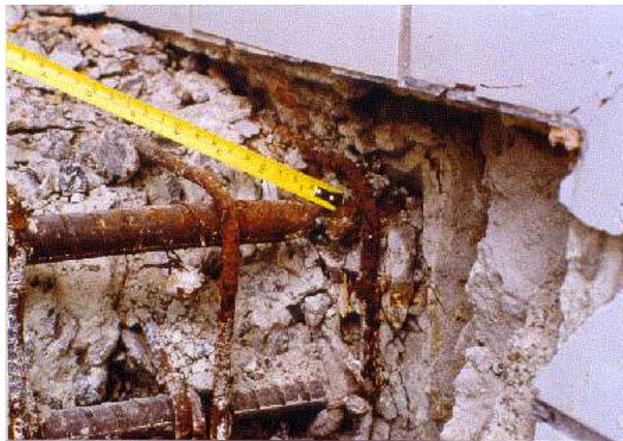
Figura 5. Rotura de varilla por corrosión en el Edificio Calipso

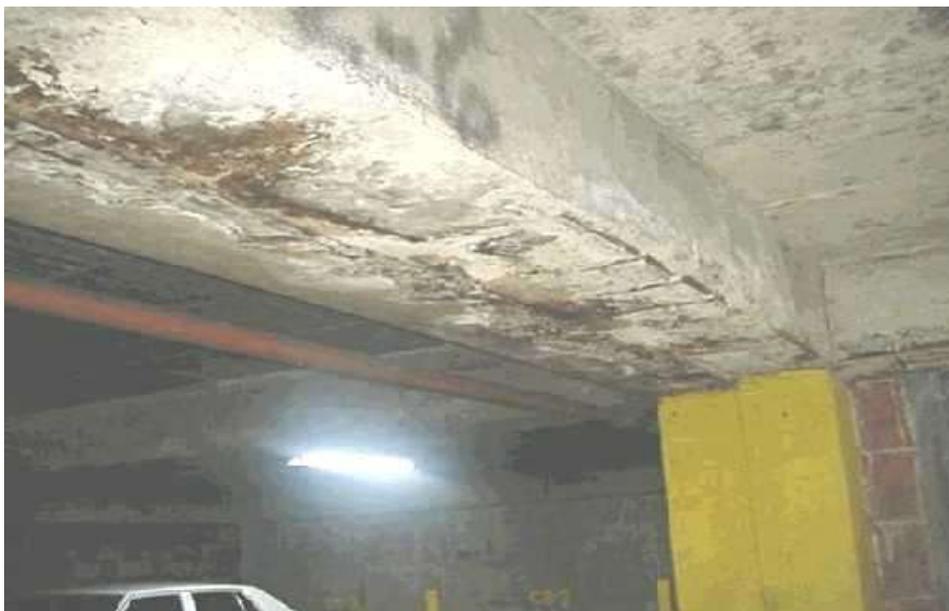
Figura 6. Daño en estructura por corrosión de acero de refuerzo.

Las fisuras que en principio se desarrollan de manera paralela a las armaduras de acero de refuerzo, afectan de manera importante la capacidad portante y la aptitud de servicio de la estructura acortando la vida útil de la misma. (Fig.4, 5 y6)

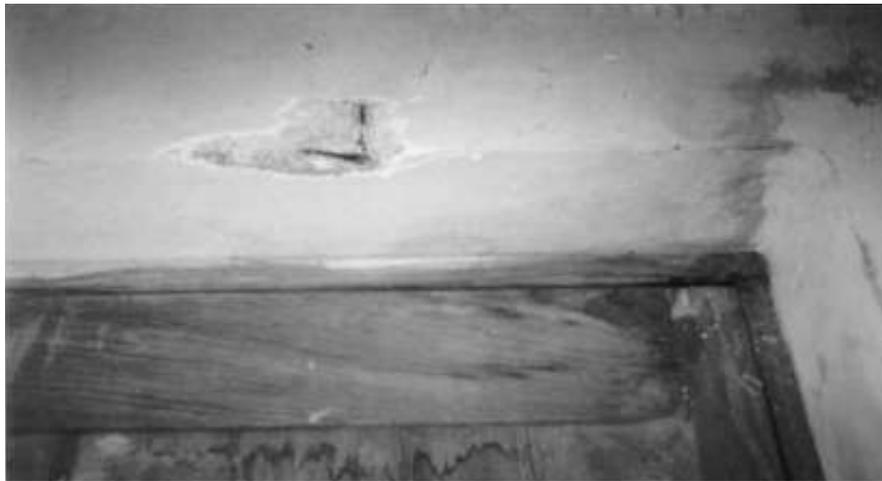
Figura 7. Daño en cerramiento por corrosión de acero de refuerzo.

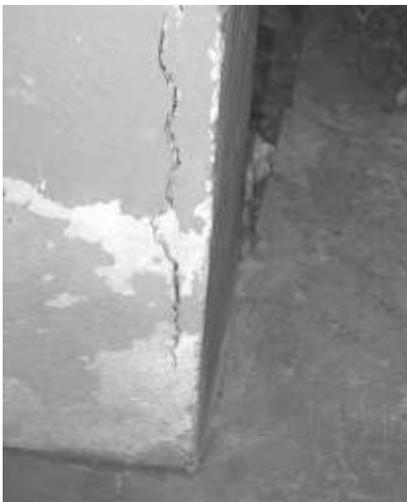
Figura 8. Agrietamiento por corrosión de Armadura de acero de refuerzo en columna

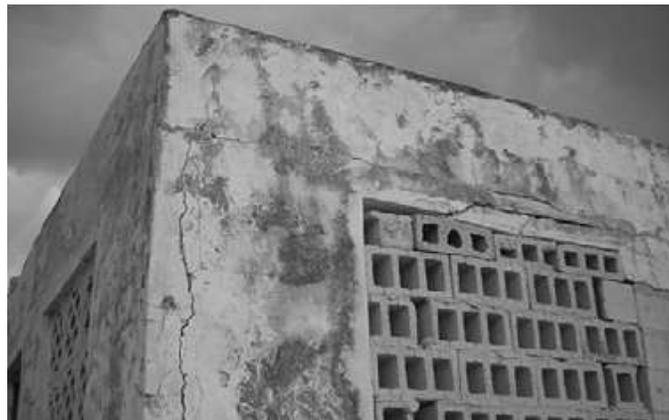
Figura 9. Condiciones inseguras causadas por la corrosión del armado de refuerzo.

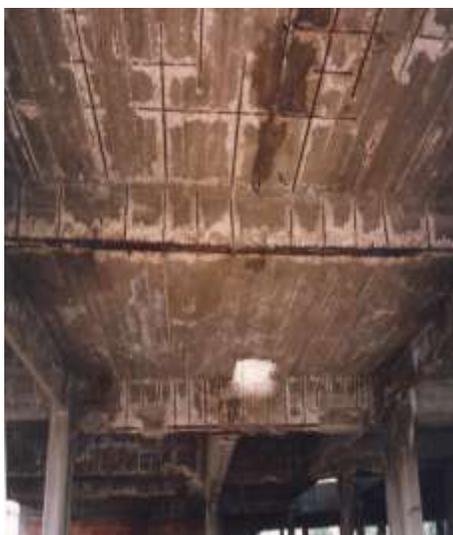
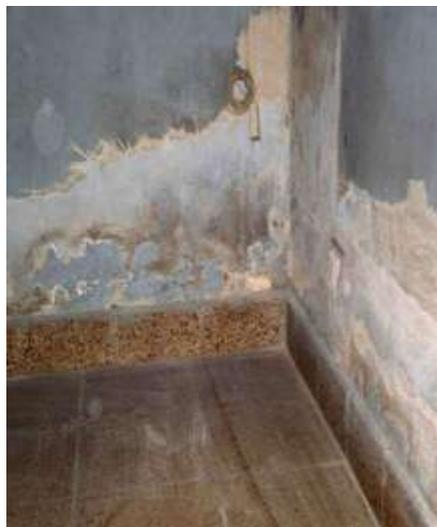
Figura. 10 y 11. Daño en cerramiento, losa y muros por filtración de humedad.

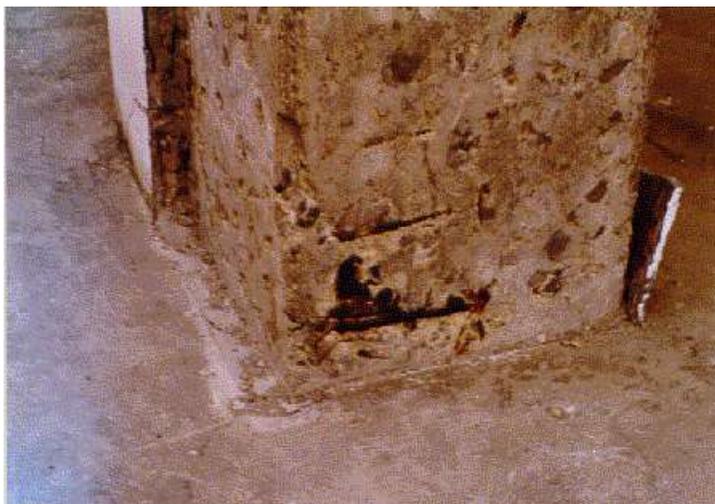
Figura 12. Corrosión en el acero de refuerzo en un edificio de la zona turística de Bahía

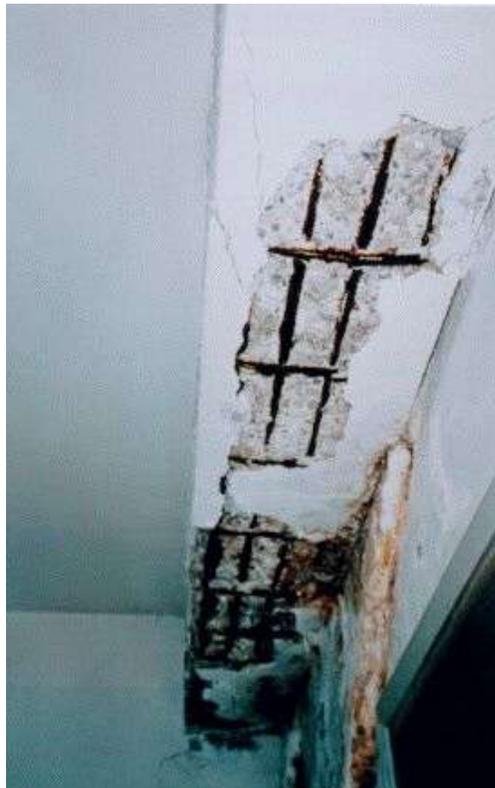
Figura 13. Oxidación en vigas

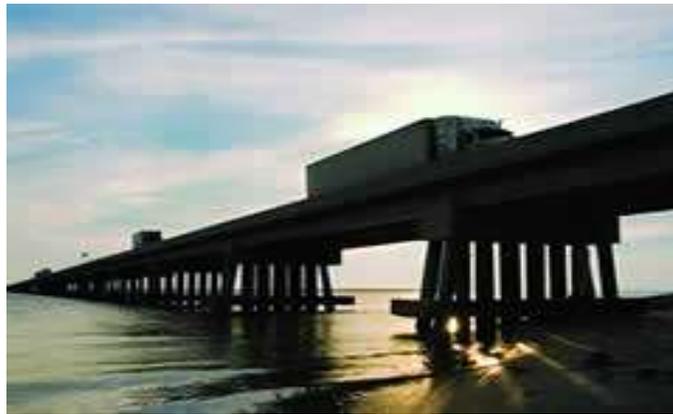
Figura. A. El puente sobre la Laguna de Términos desafía a la física y a la ley en un frágil equilibrio.

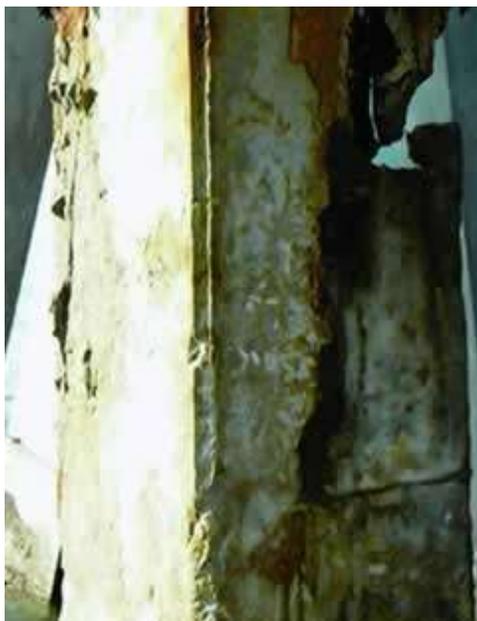
Los pilotes son las piezas más afectadas: hay presencia de óxido, humedad y varillas a la intemperie, incluso en áreas previamente reparadas. Entre 40% y 50% de los pilotes están en mal estado, asienta Gonzalo Fernández, especialista en estructuras, quien reside en Campeche y prefiere omitir su nombre verdadero.

Figura. B. El concreto acusó entallamientos y erosión por ataque químico.

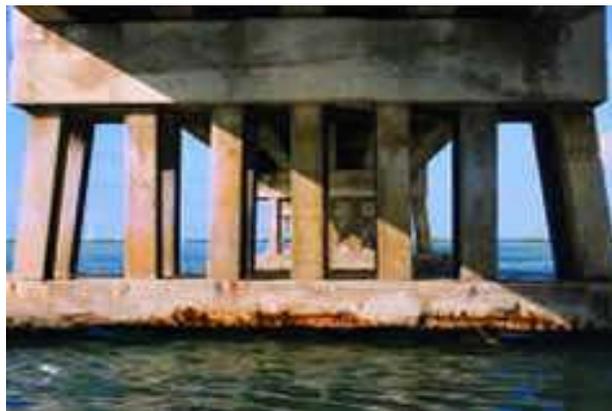
Figura. C. Aproximadamente 14 pilotes hincados en el lecho marino forman cada uno de los 108 caballetes.

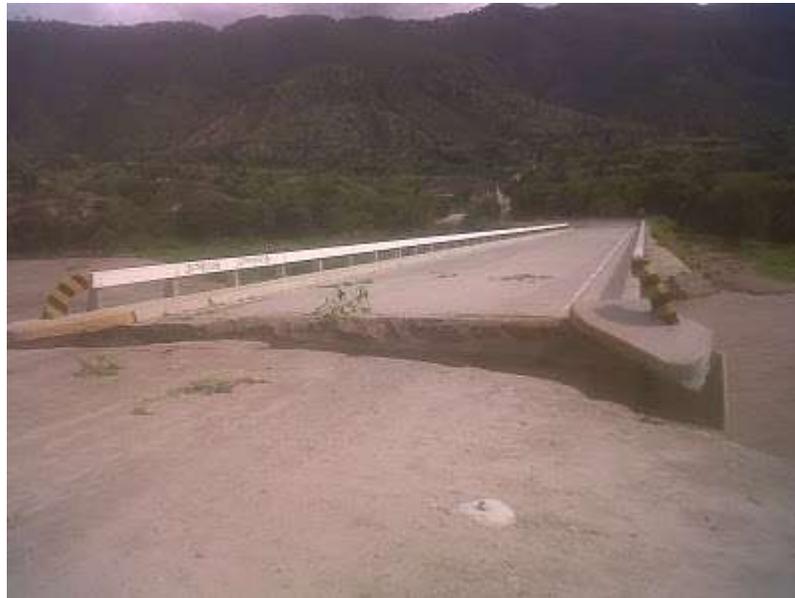
Figura. D. El puente Fray Bartolomé de las Casas II colapsó sobre el Río Negro dejando incomunicado el Departamento de Quiché

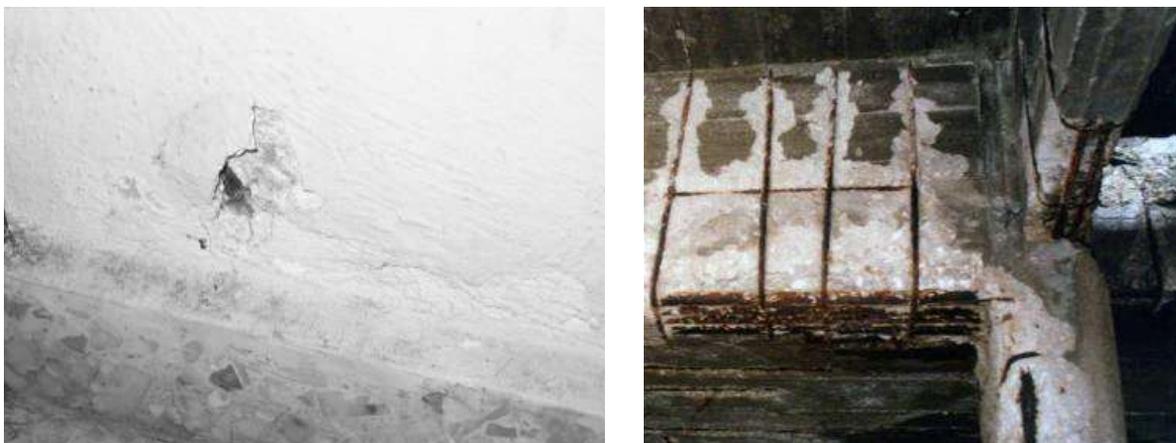
Figura. 14 y 15. Daño en cadena de cimentación por filtración de humedad y en cadena de cerramiento por corrosión.

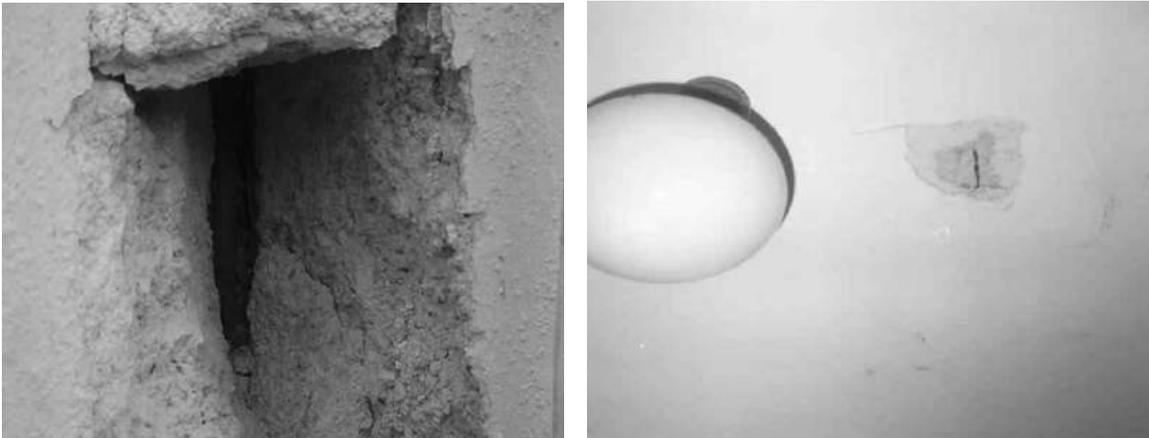
Figura. 16 y 17. Daño en losa y en castillo ahogado por corrosión de acero inducida por carbonatación.
