Vivienda de Emergencia, Alternativas de Construcción para casos de Desastre

Proyecto: Problemas de los Concretos en la costa del Golfo y del Caribe

OBJETIVO GENERAL

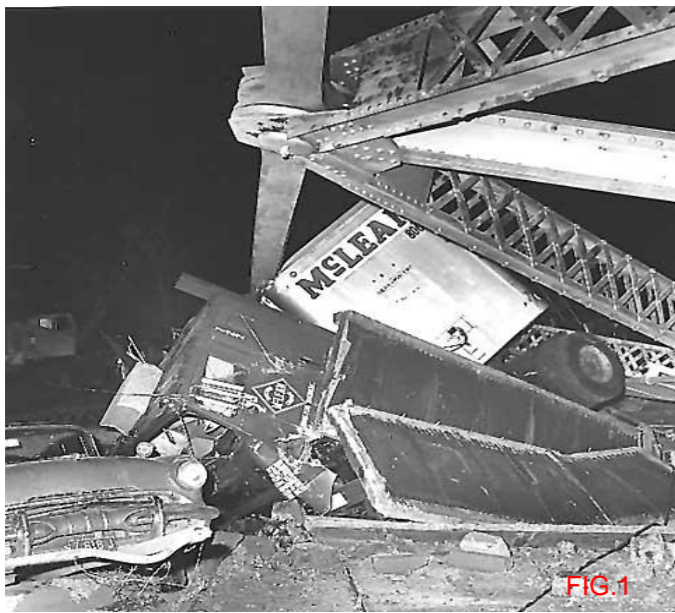
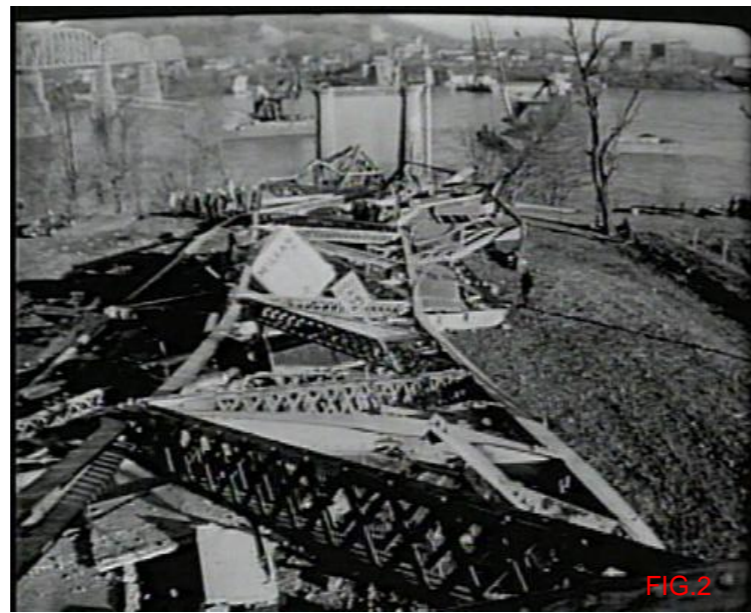
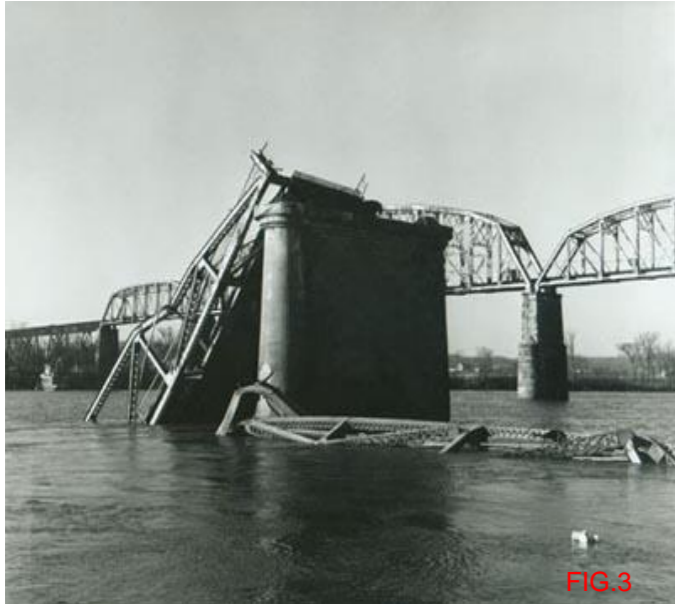
Figuras 1-3 Vistas del colapso del puente Silver, sobre el río Ohio por defecto de fabricación y el tiempo.

En 1967 en Estados Unidos de Norteamérica se tuvo el colapso del puente Silver sobre el río Ohio, que costó la vida de 46 personas.

Como resultado de las primeras investigaciones se consideró que la causa del colapso fue fatiga de uno de los eslabones de la cadena, combinada con una temperatura baja del metal, y una supuesta sobrecarga del puente a raíz de la hora pico en un fin de semana de compras navideñas. Más al cabo de muchos años de investigación, se encontró que el problema raíz en el colapso no ocurrió ese día de 1967, sino cuando se fabricaron las piezas de metal de la cadena, cuarenta años antes del colapso.

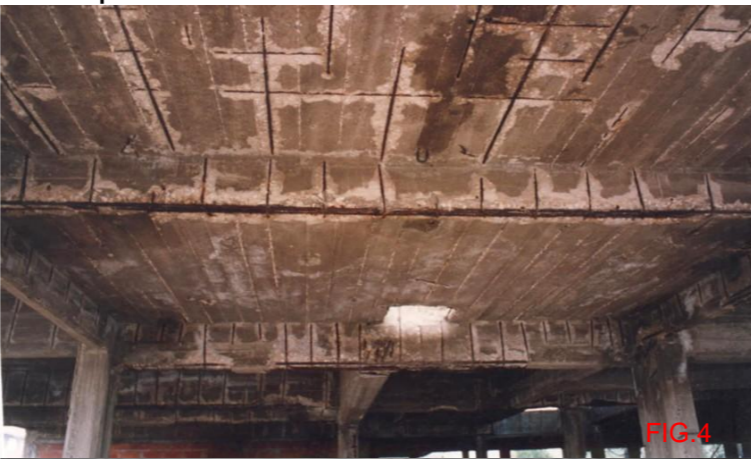
Figura. 4 Daño en estructura por corrosión de acero de refuerzo.

Sobre todo en estas regiones como resultado de las interacciones ambientales, la micro estructura y consecuentemente las propiedades de los materiales, cambian con el tiempo (Ratay 2000). El material alcanza el final de su vida de servicio cuando sus propiedades se han deteriorado a tal punto (Figuras 4, 5 y 6) que continuar utilizándolo se considera inseguro o antieconómico (Moreno et al. 2001). Solís et al. / Ingeniería 9-1 (2005) 13-18

El segundo tipo de factores ocasionan reacciones químicas entre los agentes agresivos presentes en el ambiente externo y los constituyentes de la pasta de cemento, o incluso entre los mismos constituyentes del concreto (Figura 4 y 8).

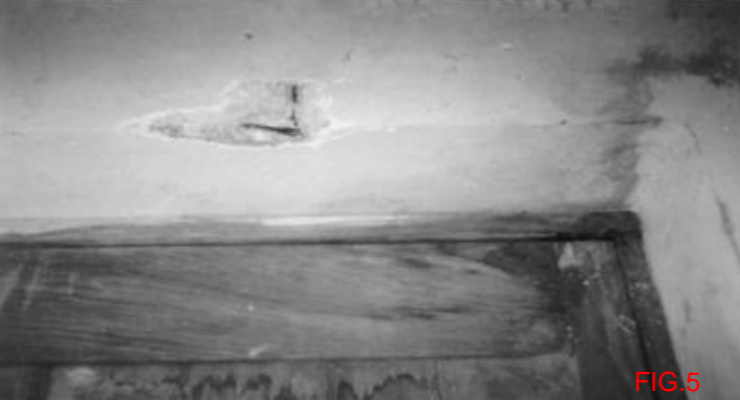
Figura. 5. Daño en cerramiento por corrosión de acero de refuerzo.

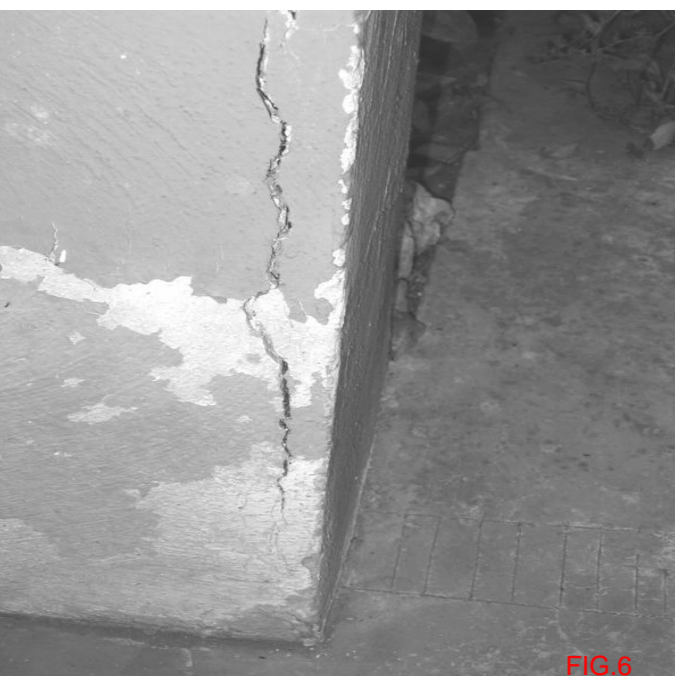
Figura. 6. Agrietamiento por corrosión de Armadura de acero de refuerzo en columna.

Las fisuras que en principio se desarrollan de manera paralela a las armaduras de acero de refuerzo, afectan de manera importante la capacidad portante y la aptitud de servicio de la estructura acortando la vida útil de la misma.

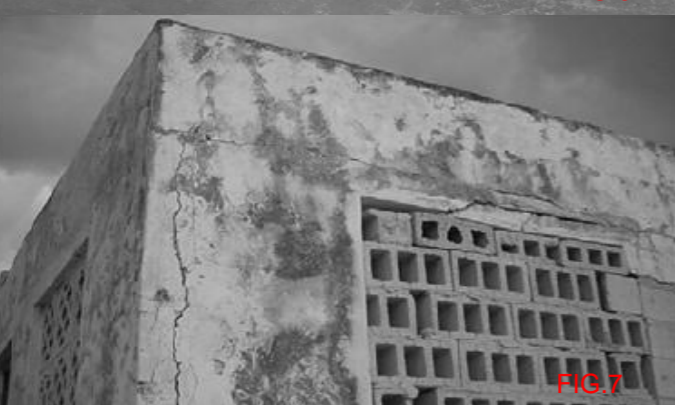
Figura. 7. Condiciones inseguras causadas por la corrosión del armado de refuerzo.

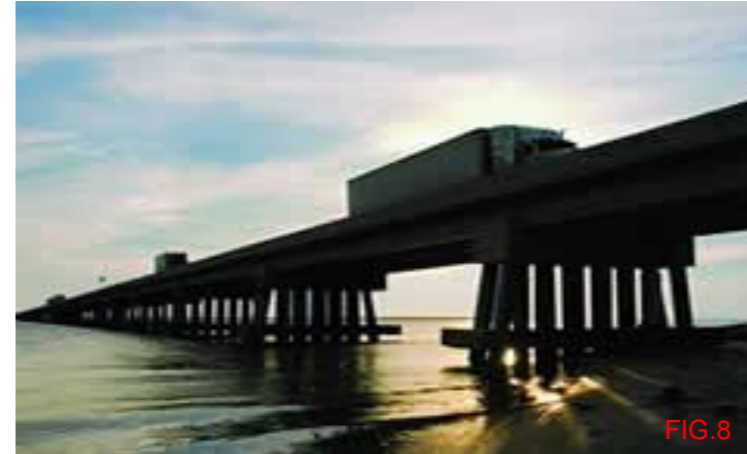
Figura. 8. El puente sobre la Laguna de Términos desafia a la física y a la ley en un frágil equilibrio.

Fallas que presenta la estructura de concreto armado del puente La Unidad a lo largo de sus 3,280 m; la obra es la segunda más larga en su tipo en todo México. Comenzó a operar en 1982 en un punto estratégico para la seguridad y el comercio nacional, pues conecta a la Península de Yucatán con el centro del país en una zona petrolera. Inicia en Puerto Real, dentro de Isla del Carmen, y termina en Isla Aguada, población en tierra continental que está en dirección a Yucatán.

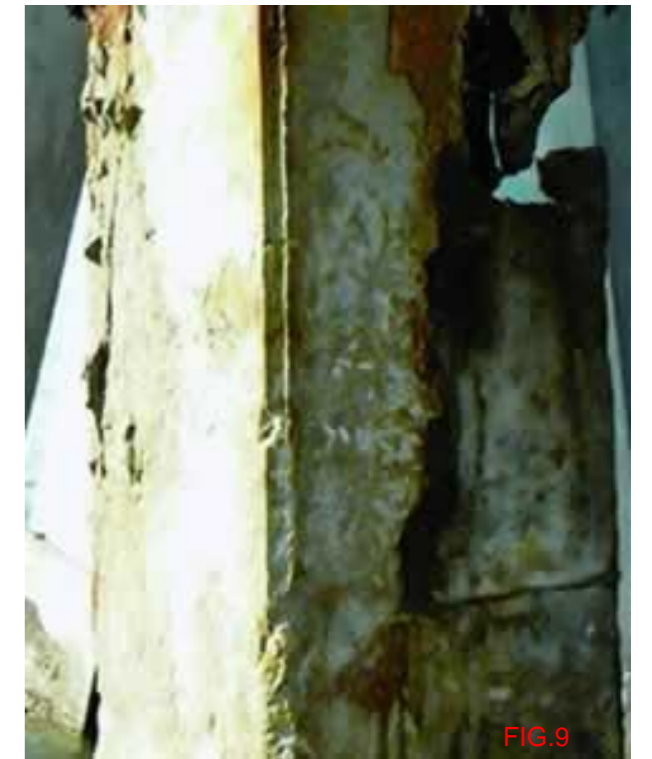
Figura. 9. El concreto acusó estallamiento y erosión por ataque químico.

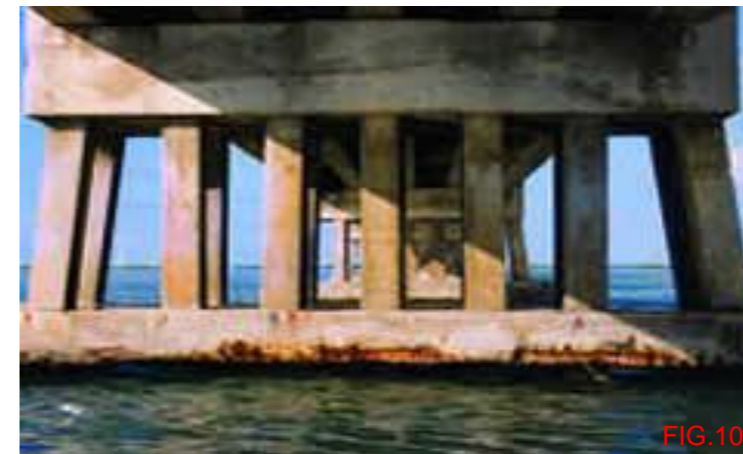
Figura. 10. Aproximadamente 14 pilotes hincados en el lecho marino forman cada uno de los 108 caballetes.
